ПРИЛОЖЕНИЕ 2. ФОТОТАБЛИЦА ОБЪЕКТА ОЦЕНКИ

Нежилое здание, назначение: нежилое. Площадь: общая 11.2 кв.м. Этажность: 1

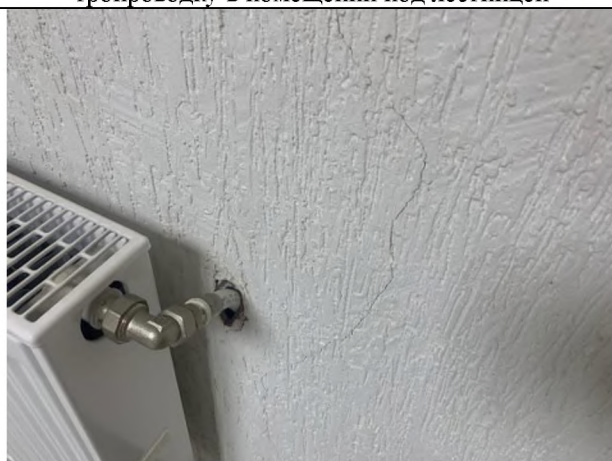
Пом. № 14

Трещина штукатурного слоя в пом. № 14

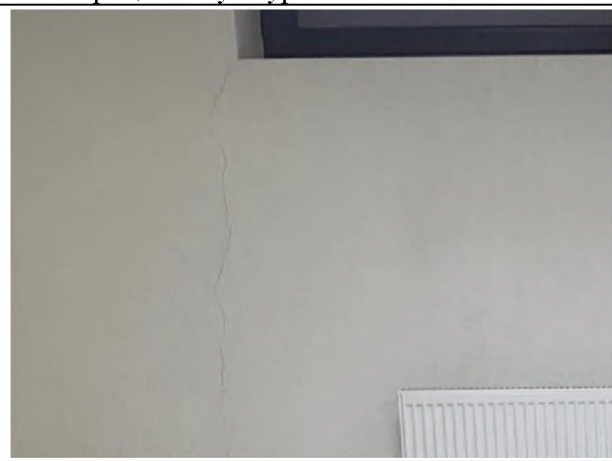
Пом. № 4

Трещина штукатурного слоя в пом. № 4

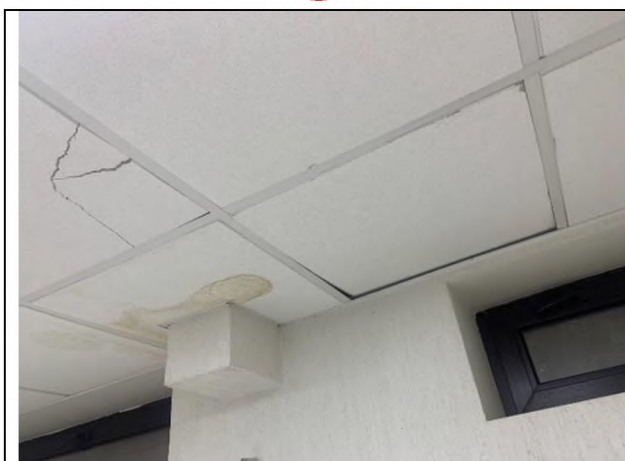
Поврежденные потолочных панелей, следы протечек
в пом. № 4

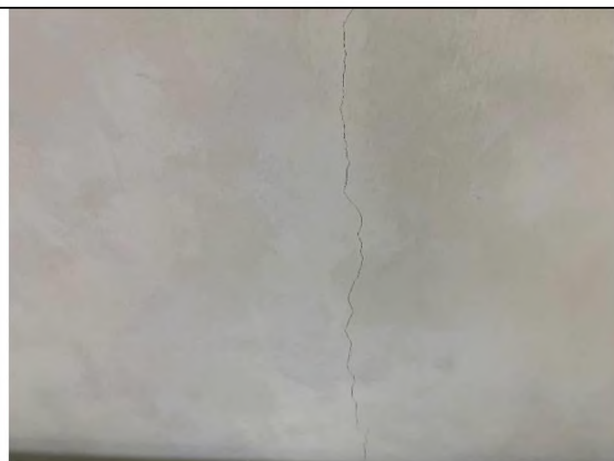
Пом. № 9

Трещина штукатурного слоя в пом. № 9

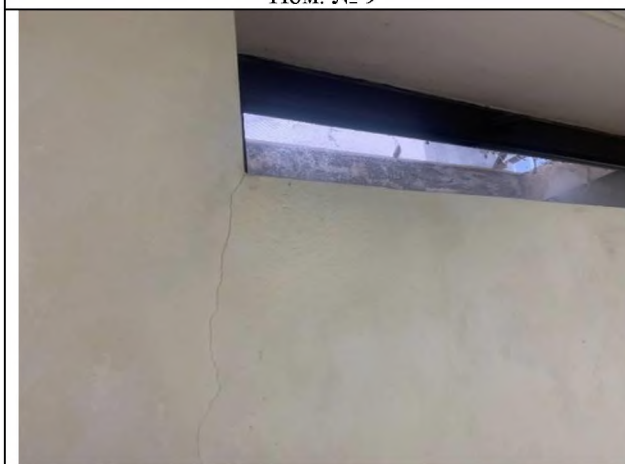
Трещина штукатурного слоя в пом. № 9

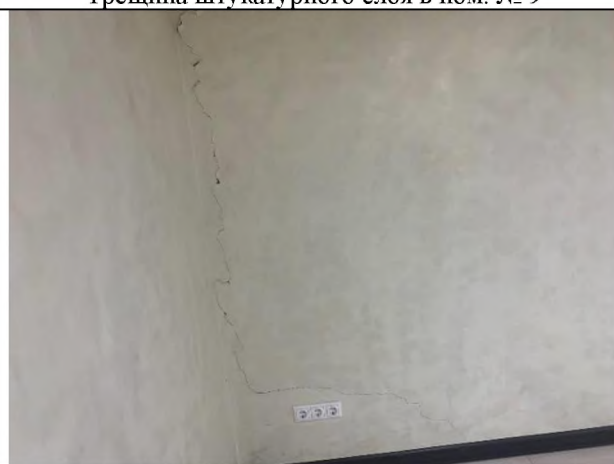
Трещина штукатурного слоя в пом. № 9

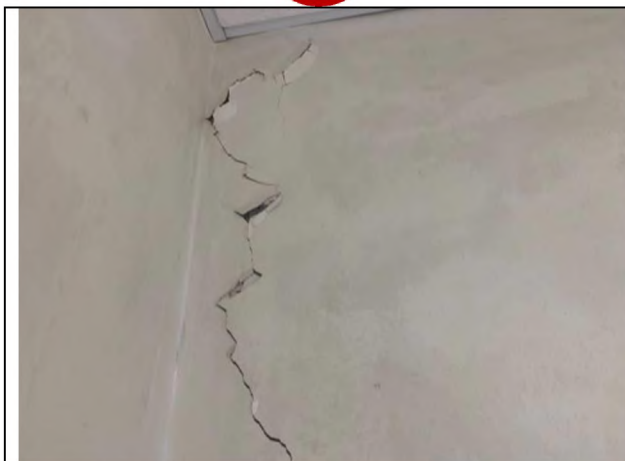
Трещина штукатурного слоя в пом. № 9

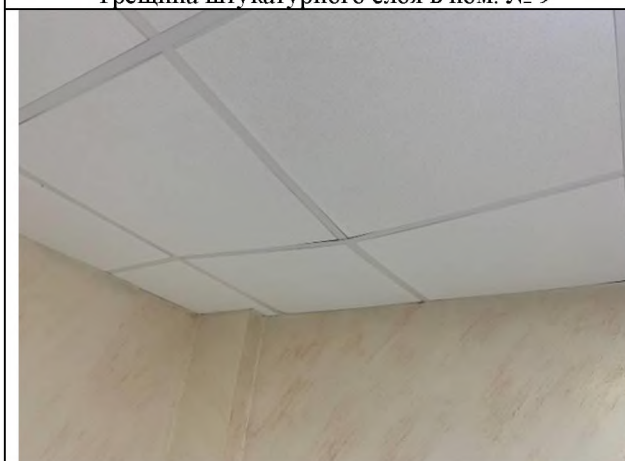
Пом. № 8

Провисание подшивного потолка в пом. № 8

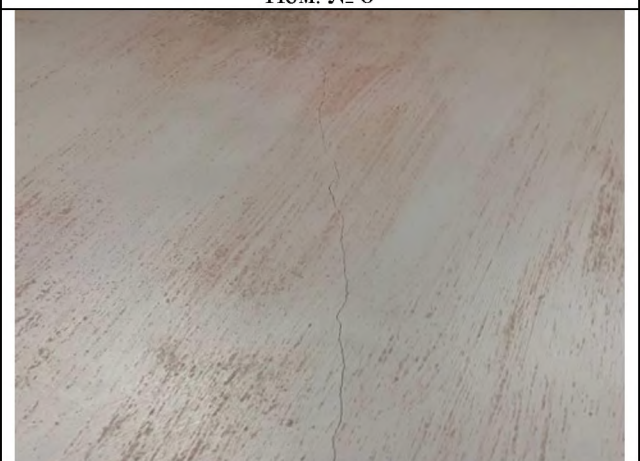
Трещина штукатурного слоя в пом. № 8

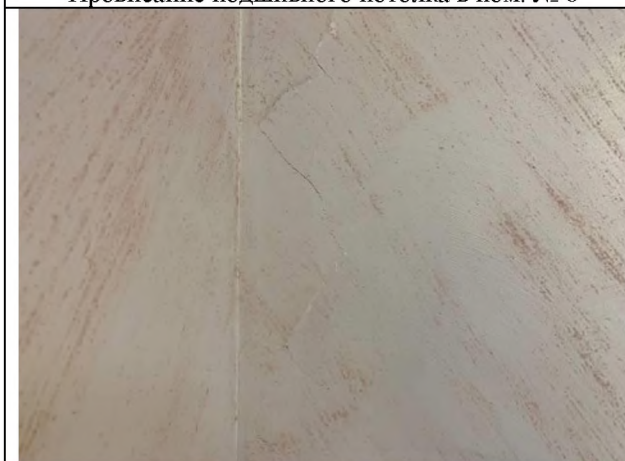
Трещина штукатурного слоя в пом. № 8

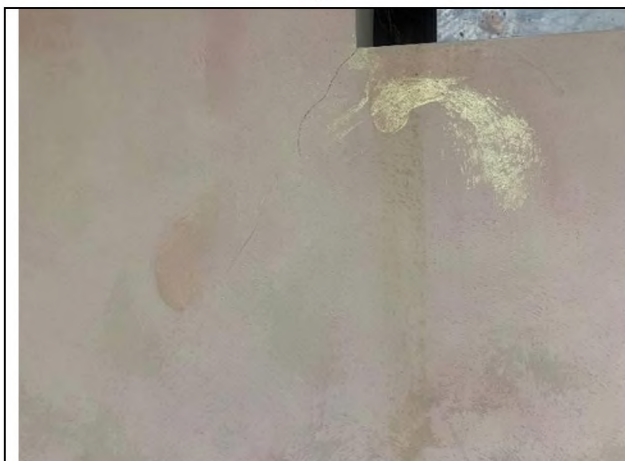
Пом. № 9

Трещина штукатурного слоя в пом. № 9

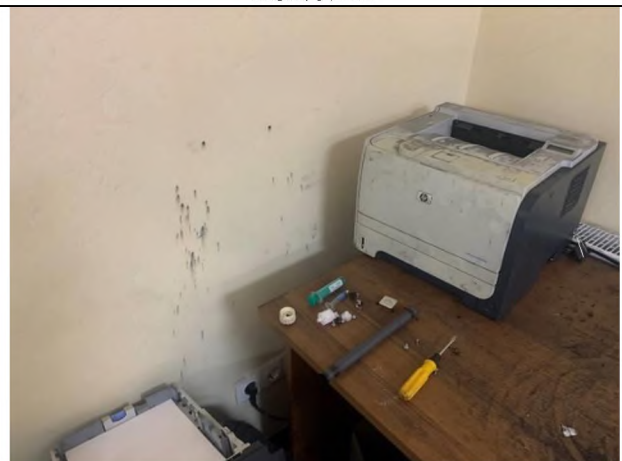
Пом. № 14

Загрязнение отделки стен в пом. № 14

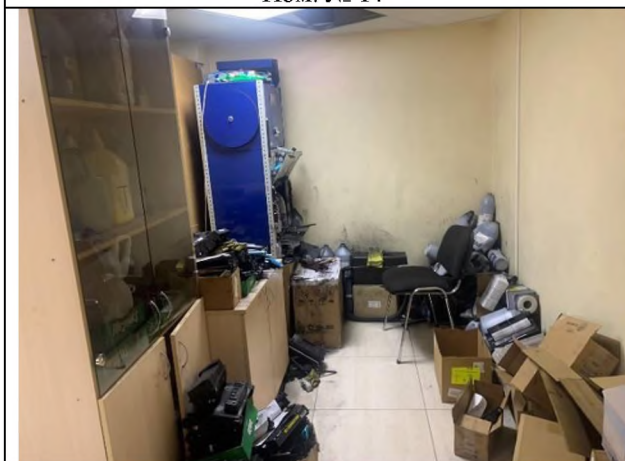
Загрязнение отделки стен в пом. № 14

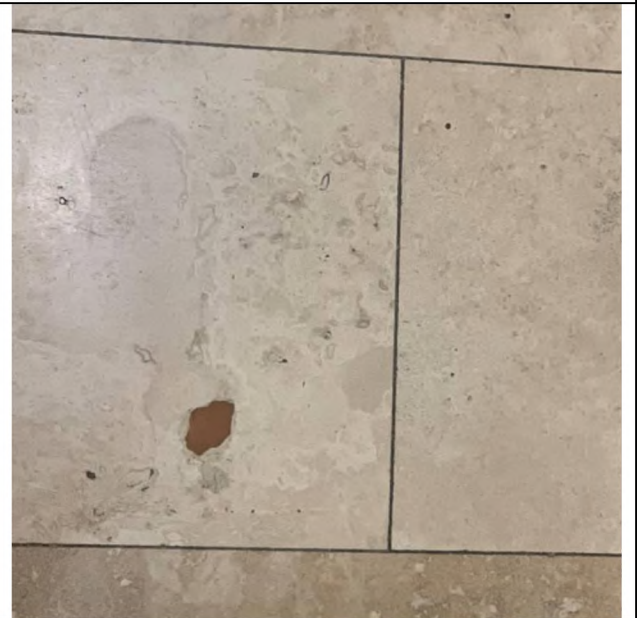
Пом. № 1

Повреждение напольного покрытия в пом. № 1

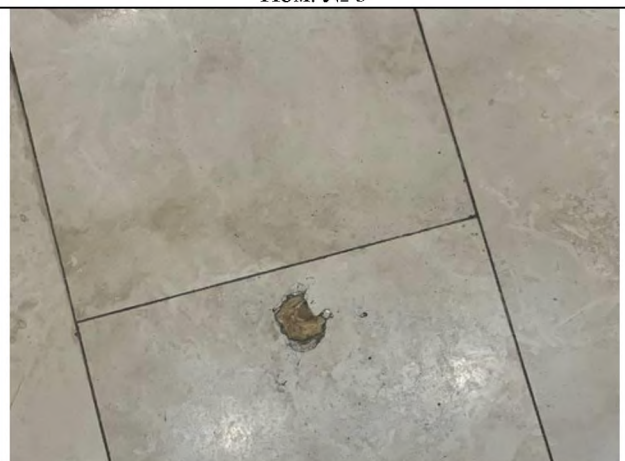
Пом. № 1 (коридор к выходу под навес лит. Г1)

Повреждение напольного покрытия в пом. № 1

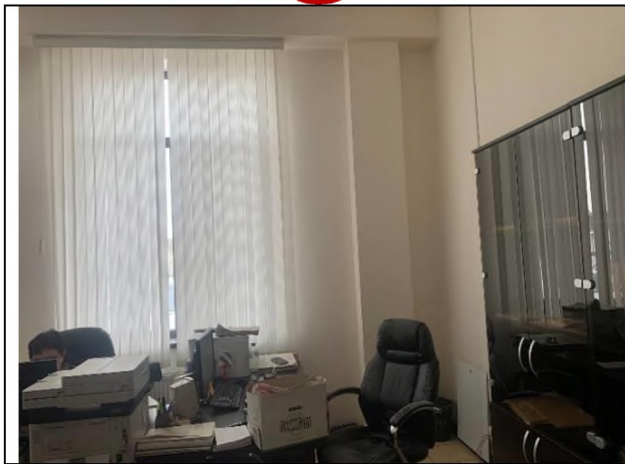
Пом. № 23

Повреждение и загрязнение отделки стен в пом. № 23

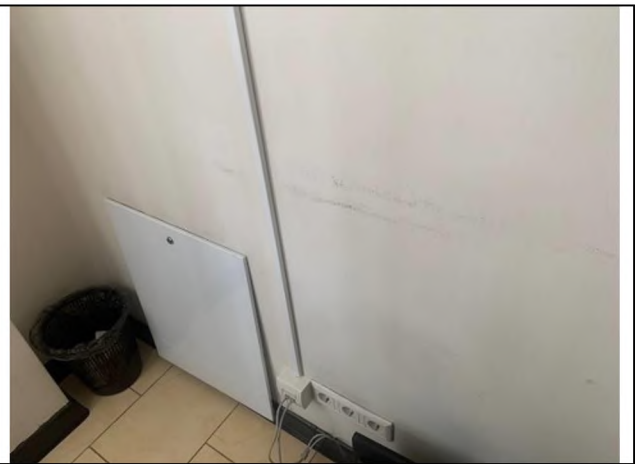
Повреждение и загрязнение отделки стен в пом. № 23

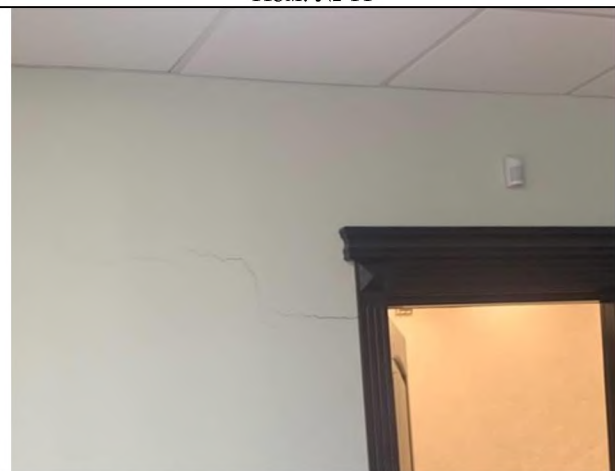
Пом. № 2

Трещина штукатурного слоя в пом. № 2

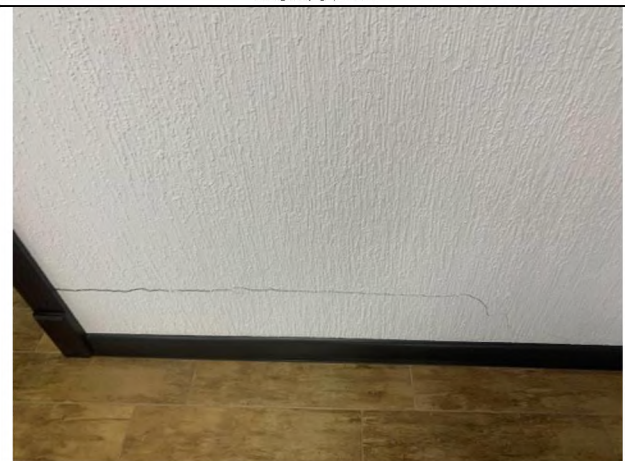
Пом. № 13

Трещина в штукатурном слое в пом. № 13

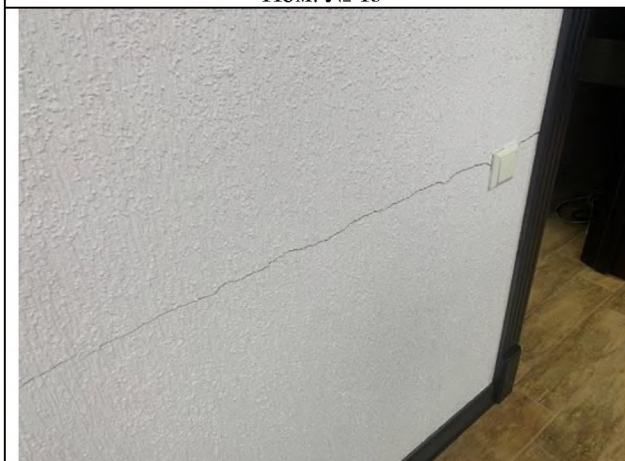
Трещина в штукатурном слое в пом. № 13
