Дефектная ведомость: Грузовой тягач HOVO ZZ4327S3247D

Год выпуска ТС: 2021 VIN: LZZ5CMVB6DW826854 ГРН: M666HB73

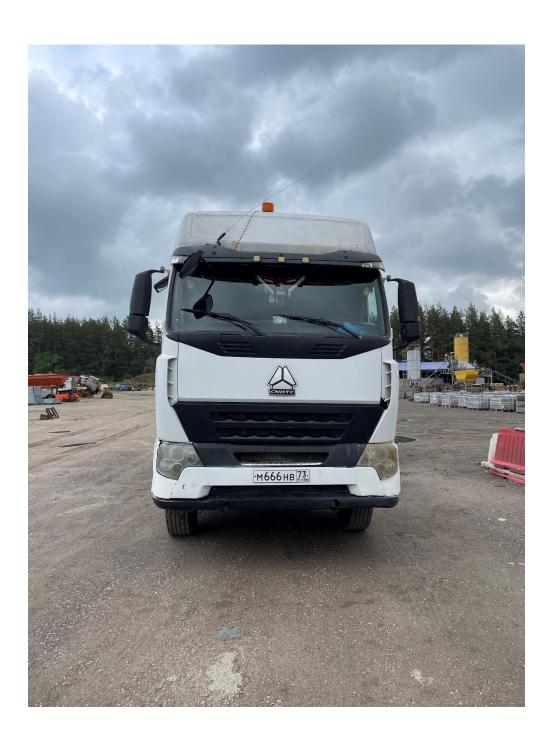
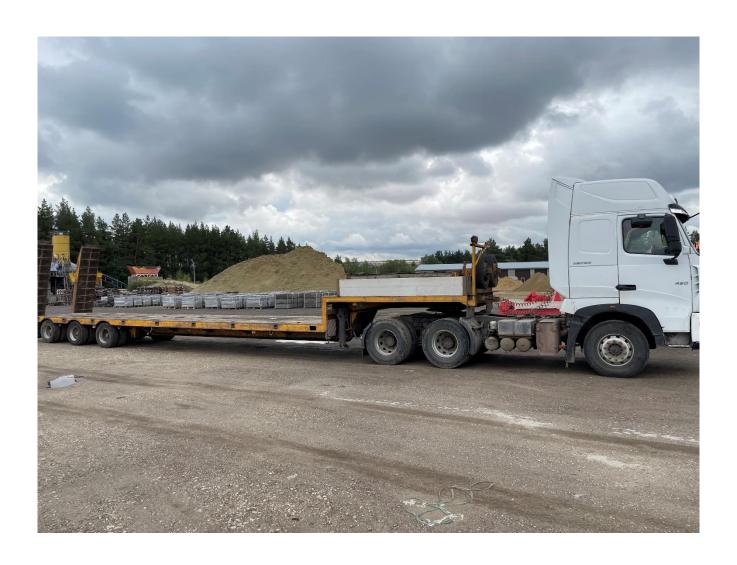
№ п/п	Описание дефекта	Примечания
1	На раме имеется трещина	
2	Крыша кабины покрыта коррозией	
3	Сломан передний бампер (трещины в районе правой	
	фары, трещины в районе левой фары, обломано	
	крепление решетки радиатора)	
4	Помутневшие фары	
5	Сломано левое крыло (отбит кусок крыла)	
6	Сколы на решетке радиатора	
7	Скол на лобовом стекле (в правом нижнем углу)	
8	Залом на правой двери	
9	Множественные дефекты и сколы на ЛКП	
10	Износ резины 80%	
11	Неисправна топливная система	
12	Неисправна ось балансира	
13	Щиток приборов несправен	
14	Обшивка люка сломана	
15	Стеклоподъемник правой двери не работает	
16	Не запускается ДВС, большой расход масла (требуется	
	кап ремонт двигателя)	
17	Требуется ревизия ходовой части	
18	Неисправен левый рычаг (машина не на ходу)	
19	Сильный износ салона	
20	Отсутствует часть элементов салона	
21	Сильный коррозийно-механический износ кабины	
22	Неисправна КПП (требуется кап ремонт)
