ПРИЛОЖЕНИЕ 2. ФОТОТАБЛИЦА ОБЪЕКТА ОЦЕНКИ

Нежилое здание, назначение: нежилое. Площадь: общая 11.2 кв.м. Этажность: 1

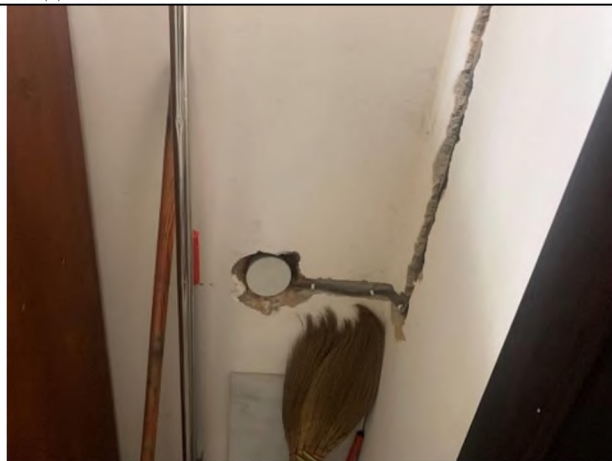
Отсутствие заделки штукатуркой штробы под электропроводку в помещении под лестницей

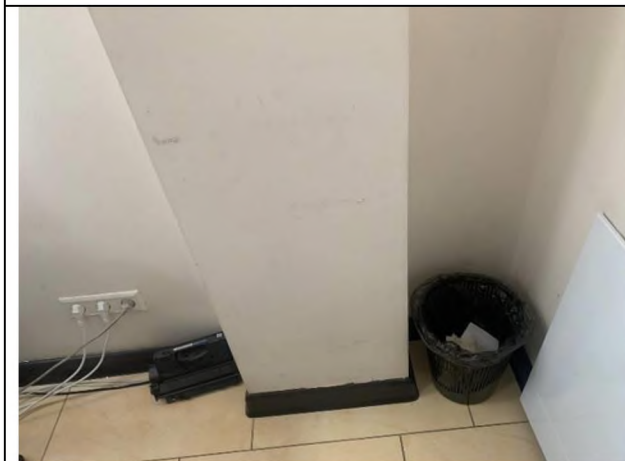
Повреждение и загрязнение отделки стен в пом. № 23
