ПРИЛОЖЕНИЕ 2. ФОТОТАБЛИЦА ОБЪЕКТА ОЦЕНКИ

Нежилое здание, назначение: нежилое. Площадь: общая 11.2 кв.м. Этажность: 1

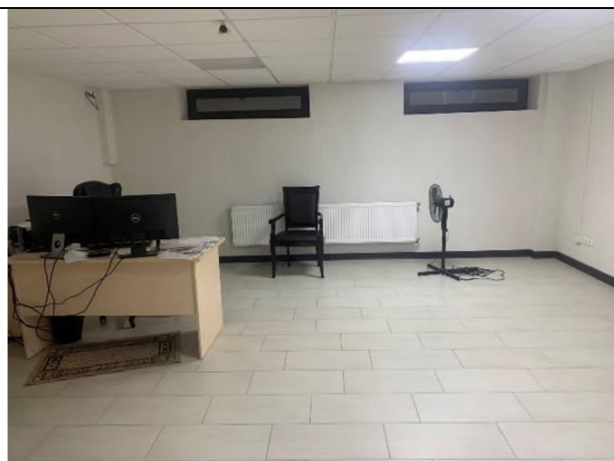
Пом. № 14

Трещина штукатурного слоя в пом. № 14

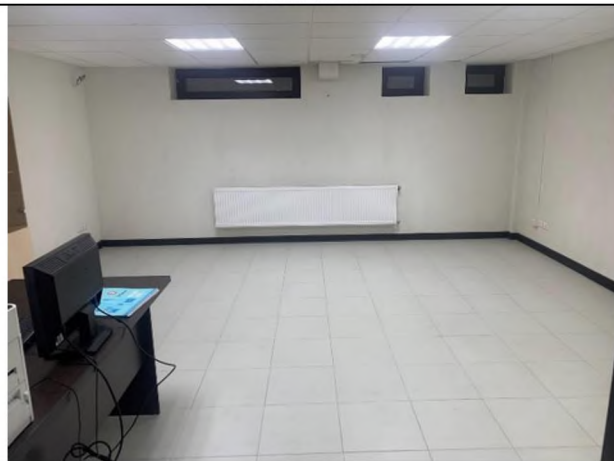
Пом. № 4

Трещина штукатурного слоя в пом. № 4
